# **Bestelauto-ongevallen: karakteristieken, ongevalsscenario's en mogelijke interventies**

R-2012-18

Resultaten van een dieptestudie naar ongevallen met bestelauto's  
binnen de bebouwde kom

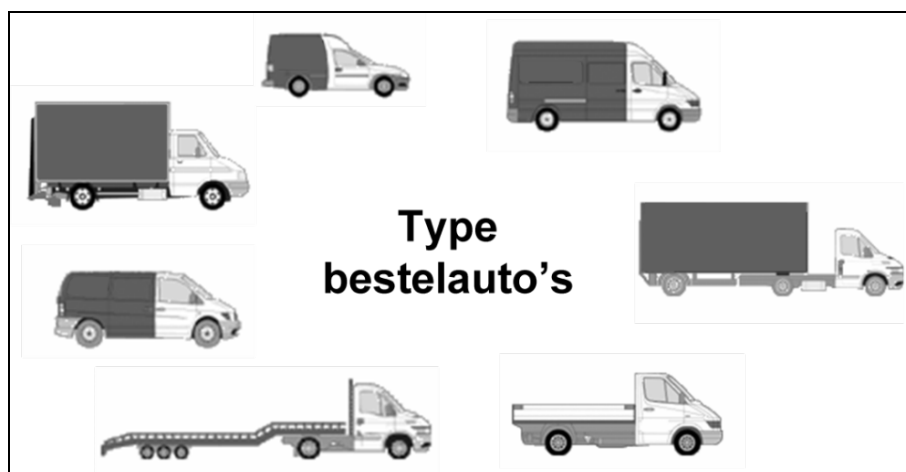
Bestelauto's zijn er in veel varianten (zie *Afbeelding 1.1*). Het verschil tussen een bestelauto en een vrachtauto is op basis van het uiterlijk van het voertuig niet altijd eenvoudig te bepalen. Sinds januari 1994 kunnen bestelauto's echter wel worden herkend aan de eerste letter van het kenteken; vóór 1994 hadden bestelauto's en vrachtauto's dezelfde eerste letter op de kentekenplaat (zie *Bijlage 2*).

Afbeelding 1.1. Type bestelauto's. Overgenomen uit Blook & Kuiken (2009).

Voor het onderscheiden van de verschillende *typen* bestelauto's wordt in deze studie gebruikgemaakt van de indeling van Molenaar (2007). Deze indeling is gebaseerd op de functionele, uiterlijke en technische kenmerken van bestelauto's (zie *Bijlage 3*). In *Tabel 1.1* wordt een beeld geschetst van de negen door Molenaar onderscheiden typen bestelauto's en hun aandeel in het bestelautopark.

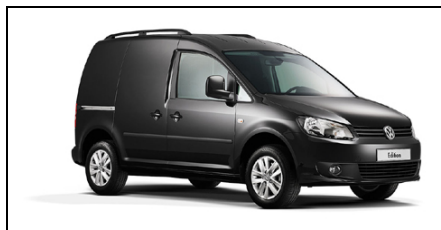
Voorbeelden van bestelauto's die tot deze categorie behoren zijn de Volkswagen Caddy, de SEAT Inca, en de Renault Kangoo Express.

*Voorbeeld van een lichte specifieke bestelauto.*

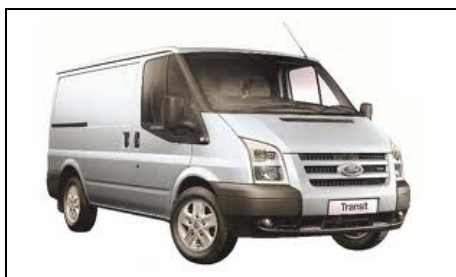
Voorbeelden van bestelauto's die tot deze categorie behoren zijn de Ford Transit, de Volkswagen Transporter en de Opel Vivaro.

*Voorbeeld van een middelzware specifieke bestelauto.*

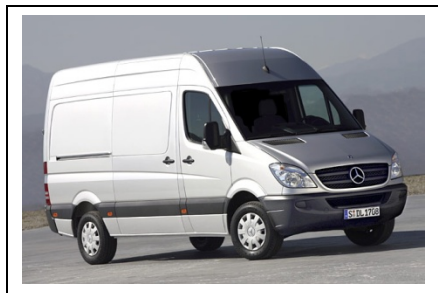
Voorbeelden van bestelauto's die tot deze categorie behoren zijn de Mercedes Sprinter, de Peugeot Boxer en de Opel Movano.

*Voorbeeld van een zware specifieke bestelauto.*

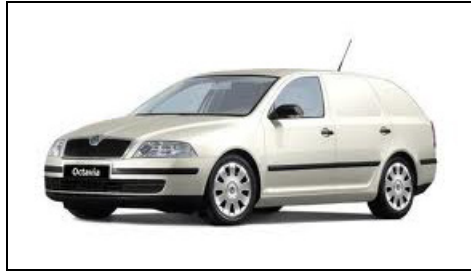
Voorbeelden van bestelauto's die tot deze categorie behoren zijn de Skoda Octavia, de Renault Mégane Van, en de Mazda 323.

*Voorbeeld van een bestelauto afgeleid van een personenauto.*

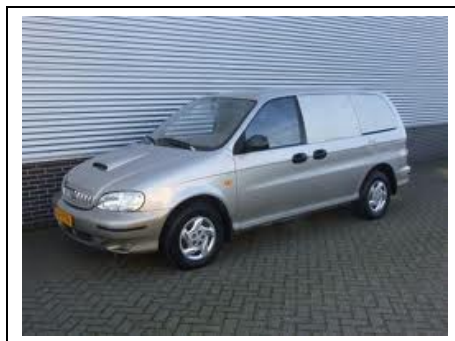
Voorbeelden van bestelauto's die tot deze categorie behoren zijn de Kia Carnival Van, de Peugeot 806 Commercial en de SEAT Alhambra Van.

*Voorbeeld van een bestelauto afgeleid van een MPV.*

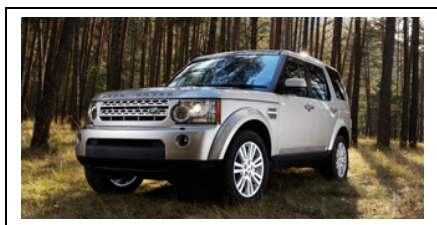
Voorbeelden van bestelauto's die tot deze categorie behoren zijn de Land Rover 4 Commercial, de Land Rover Defender, en de Jeep Cherokee Van.

*Voorbeeld van een bestelauto afgeleid van een SUV.*

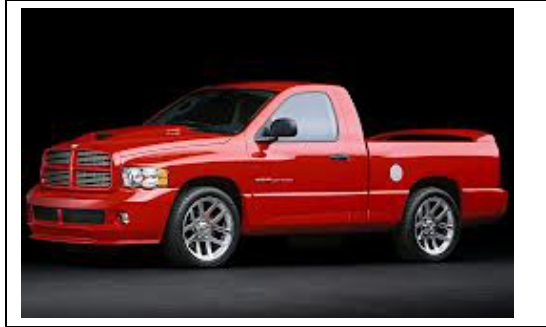
Voorbeelden van bestelauto's die tot deze categorie behoren zijn de Dodge RAM, de Toyota HiLux en de Opel Campo.

*Voorbeeld van een pick-up.*

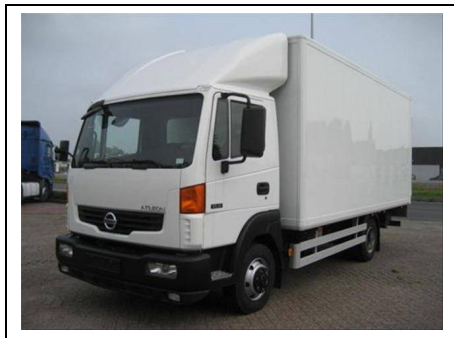
Voorbeelden van bestelauto's die tot deze categorie behoren zijn de Nissan Atleon, de Isuzu NPR en de Toyota Dyna.

*Voorbeeld van een lichte vrachtauto.*

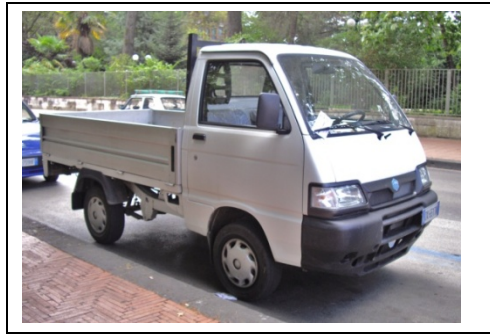
Voorbeelden van bestelauto's die in deze categorie vallen zijn de Piaggio Porter en de Citroën Mehari.

*Voorbeeld van een van de overige modellen bestelauto's.*
